Absturzgefahren beim Übersteigen von Leitern

Atemschutzgeräteträger stürzt zwei Meter tief ab.

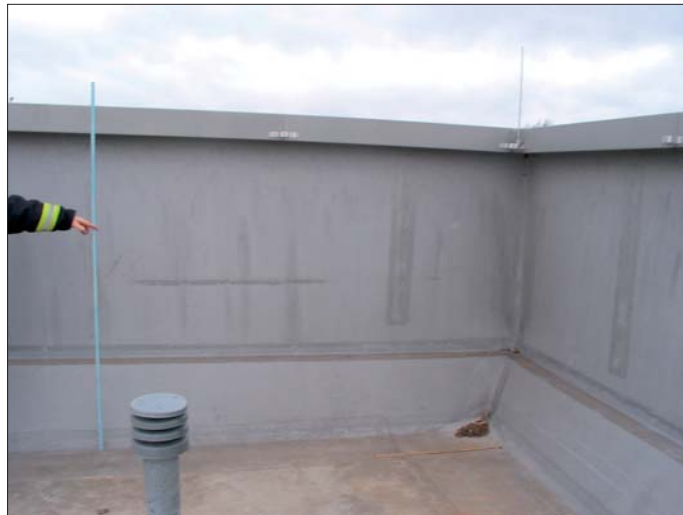
Absturzstelle: Rund 2 m unter der Anleiterstelle liegt die Dachfläche – Ansicht vom Dach.

Später stellte sich heraus, dass die besagte Fassade an der Anleiterstelle nur circa 25 cm breit war

und sich die Dachfläche dahinter circa 2 Meter unterhalb der Fassade befindet. Das Objekt war dem Verunglückten zwar bekannt, jedoch nicht die kurze Auftrittsfläche und das ca. 2 m darunter befindliche Flachdach.

bekannte Objekte nicht zu unterschätzen sind. Eine gewisse Gleichgültigkeit darf beim Übungsdienst nicht hingenommen werden. Altbekannte Gebäude dürfen zur Abwendung von Unfällen nicht unterschätzt oder falsch eingeschätzt werden. Zum Erkennen von Gefahren ist daher die Objektkunde notwendig und wichtig auch für Truppführer. Der Übungsleiter sollte sich gerade bei Übungseinsätzen auf Dächern am besten bei Tageslicht über die Besonderheiten des Gebäudes und Daches informieren.

Unfallgefahren lassen sich zudem vermeiden, durch richtig ausgewählte und platzierte Beleuchtung. Hier war es offensichtlich, dass durch die Helmlampe und Lichtmasten der Höhenunterschied und die Breite der Auftrittsfläche nicht erkannt wurden.

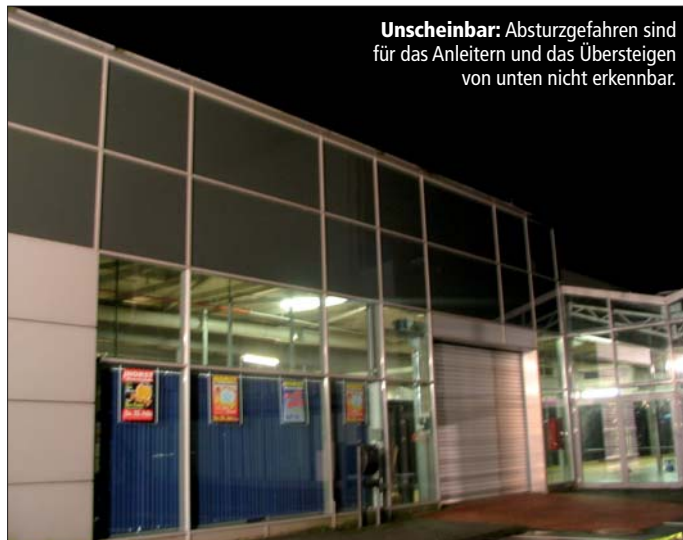
Unscheinbar: Absturzgefahren sind für das Anleitern und das Übersteigen von unten nicht erkennbar.
